A CONSTRUÇÃO DO CONHECIMENTO SOCIOAMBIENTAL NA GESTÃO DO ESPAÇO RURAL: O CASO DE DERRUBADAS – RS

THE CONSTRUCTION OF KNOWLEDGE SOCIOENVIRONMENTAL IN SPACE MANAGEMENT RURAL: THE CASE OF DERRUBADAS – RS

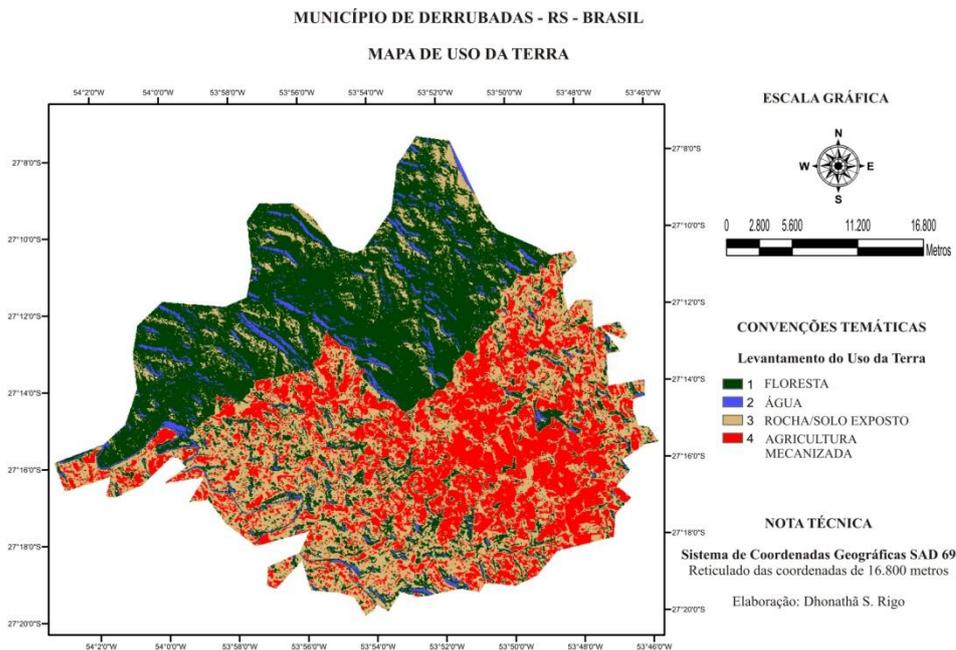
Figura 2. Mapa Temático do uso da Terra, Município de Derrubadas, RS, 2009

Observa-se, para o mapa de uso da terra (Figura 2), que a área de cobertura vegetal considerada como de mata e/ou floresta representa 46,87% (19.080,60 ha) do total da área do município. No entanto, ao retirarmos a área do Parque Estadual, a soma da área “verde” baixa para 8,7% (3.538,71 ha), representadas sobre pequenas áreas isoladas, localizadas em fundo de vales e rincões de alta declividade.

Ainda sobre a Figura 2, identifica-se, para o território, um montante de 10237,95 hectares de área mecanizada (área em vermelho). O mesmo valor é encontrado para a área de solo exposto (área em bege) ou área com alto grau de declividade acompanhada por afloramento de rocha, o que, segundo as entrevistas

Os mapas temáticos (Figura 2 e 3) são construídos sobre imagem de satélites da série *Landsat*, trabalhados em softwares *Spring*. Esse *software* é disponibilizado pelo Instituto Nacional de Pesquisa Espacial–INPE, com funções de processamento de imagens, análise espacial, modelagem numérica de terreno e consulta a bancos de dados espaciais².

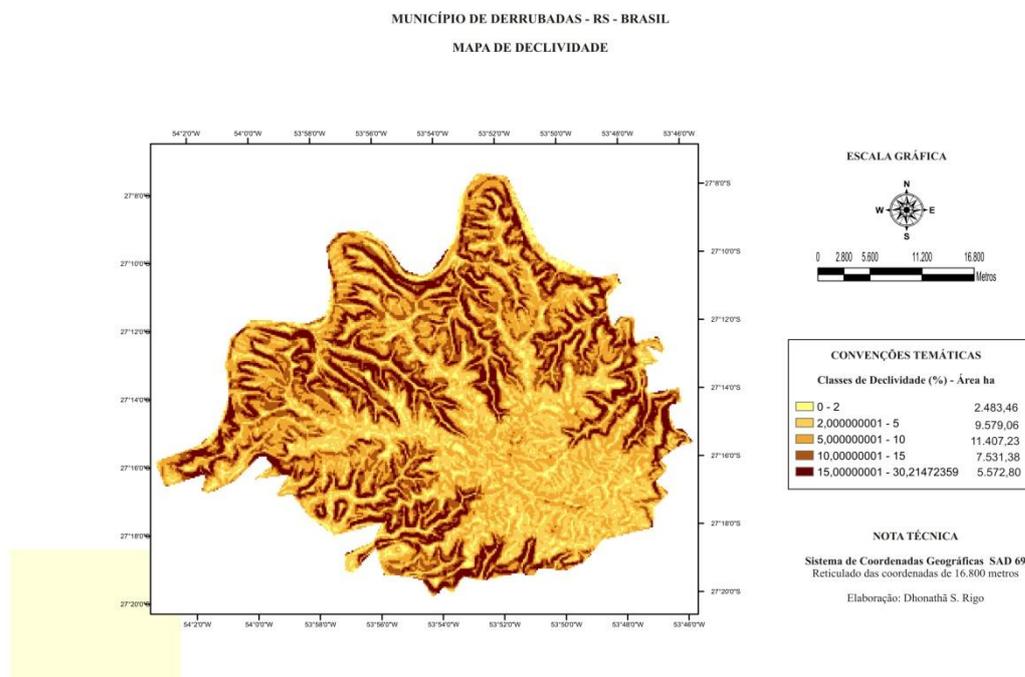
Figura 3. Mapa de declividade, Município de Derrubadas, RS

Pela análise da figura 3, verifica-se que a maior parte do município (71,39 % da área) apresenta declividade maior do que 5%, e aproximadamente 40% da área apresenta declividade acima de 10%. Ao sobrepor a estrutura fundiária do município sobre a estrutura do mapa, nota-se que a distribuição espacial das propriedades no território, principalmente a das propriedades familiares de produção³, encontra-se nas áreas marginais de maior declividade e com fortes restrições físicas para produção agrícola. Conseqüentemente, a grande fração da população municipal, disposta nos espaços rurais, localiza-se nas áreas tipificadas acima.

A partir do bando de dados sobre o município, foi construído o mapa de declividade (Figura 3) o qual tem sido considerado um documento básico para os planejadores regionais, com múltiplas utilizações para os estudos da estrutura agrária e da geomorfologia. Esse mapa permitirá visualizar a distribuição da população no espaço, correlacionando a declividade e o acesso a áreas com melhor aptidão agrícola.

O mapa de declividade foi elaborado automaticamente, a partir de um modelo digital de elevação, gerado usando-se as folhas, com equidistância entre as curvas de nível de 50 metros. Distingões baseadas nessas condicionantes são empregadas para prover informações sobre praticabilidade de emprego de equipamentos agrícolas, normalmente os mecanizados, e facultar inferências sobre susceptibilidade dos solos à erosão.

Baseado nas declividades críticas para determinado tipo de uso da terra, foram mapeadas as seguintes classes de declividade: menor do que 2 % (relevo plano), 2 a 5% (relevo suave ondulado), 5 a 10 % (relevo medianamente ondulado), 10 a 15 % (relevo ondulado) e maior do que 15 % (relevo fortemente ondulado), conforme Figura 3 no mapa de declividade.

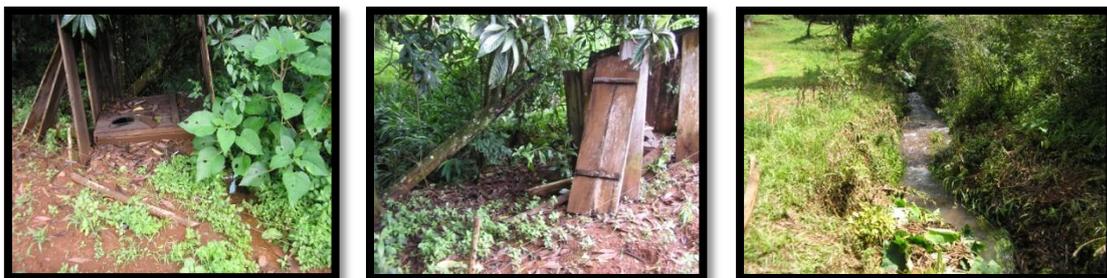
Figura 4. Margens do arroio originado na comunidade, linha Jaques, Derrubadas, RS, Brasil

Observa-se que as margens do córrego recém formado (Figura 4) encontram-se totalmente desprotegidas, sem matas ciliares e com pressões de várias naturezas, seja pela falta de vegetação e pela proximidade das áreas agrícolas, bem como, pela inexistência de coleta e tratamento dos esgotos domésticos lançados, na maioria das vezes, diretamente no córrego, ou pela infiltração de patentes e sumidouros situados às margens do rio, causando interferência direta no aumento do fluxo em períodos de cheias e pela própria infiltração no interior do solo.

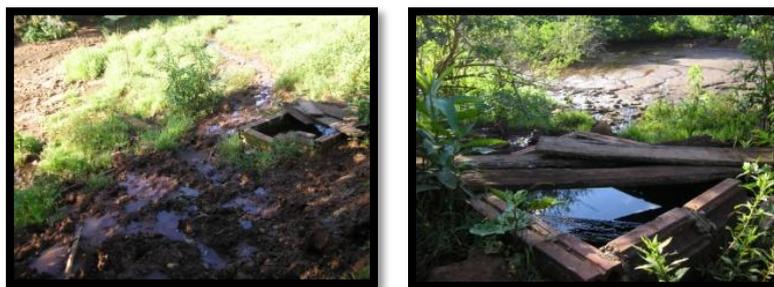
Figura 5. Coleta n° 11(Sírio Simão) para análise da qualidade da água, fonte sobre uma esterqueira

A fonte, em meio ao potreiro, encontra-se próximo a uma esterqueira desativada, contendo material orgânico em seu interior. É alicerçada com paredes de tijolos, porém, totalmente desprotegida na parte superior, estando acessível a dessedentação animal. A amostra foi coletada diretamente na fonte.

O ponto de coleta da amostra nº 10 e 11, foi retirado da propriedade do agricultor Sírio Simão, próximo à sanga Jaques, pois o agricultor consome água do

poço semiartesiano, Barra Grande (amostra 10) e de uma fonte localizada no interior do potreiro, alegando que a água do poço artesiano contém muito fluoreto.
